SILENZIATORI DI SCARICO

COMUNICAZIONE TECNICA NR. 02-2003

COMUNICAZIONE TECNICA Nr. 10 - 2003

SCHEDA DI DIAGNOSI PER RUBINETTO BENZINA ELETTROATTUATO NEVADA 750

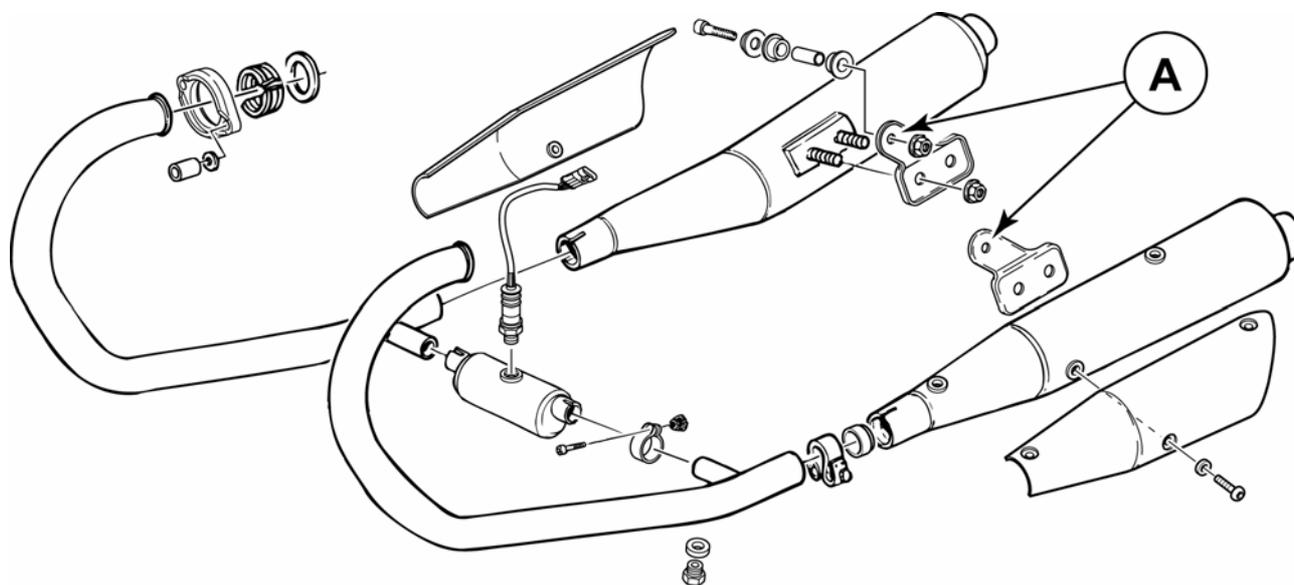
A causa della non adeguata lunghezza dei condotti di scarico, i silenziatori di scarico si sfilano.

è stata modificata la lunghezza dei condotti di scarico per le moto di nuova produzione.
Per le moto già prodotte si risolve il problema asolando le staffe dei silenziatori (A).

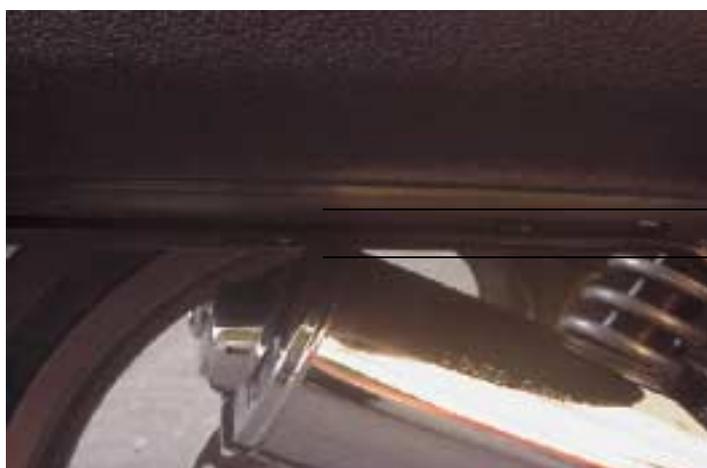
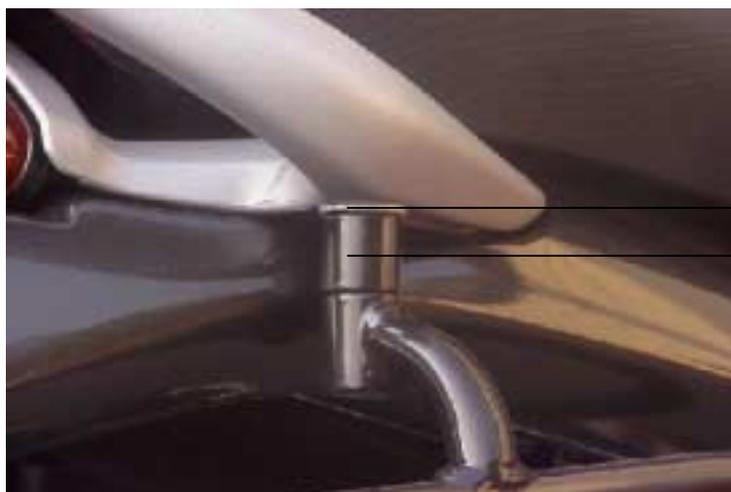
Dopo il montaggio degli attacchi borse laterali, è necessario controllare che tra il punto superiore del silenziatore di scarico e la parte inferiore della borsa venga rispettata una distanza di almeno 15 mm.

Il mancato rispetto della quota minima di 15 mm potrebbe portare ad un danneggiamento delle borse dovuto al calore prodotto dagli scarichi.

Nel caso questa distanza risulti essere inferiore, è possibile alzare gli attacchi borsa accorciando di 10 mm le bussole interposte tra gli attacchi e il telaio della moto.

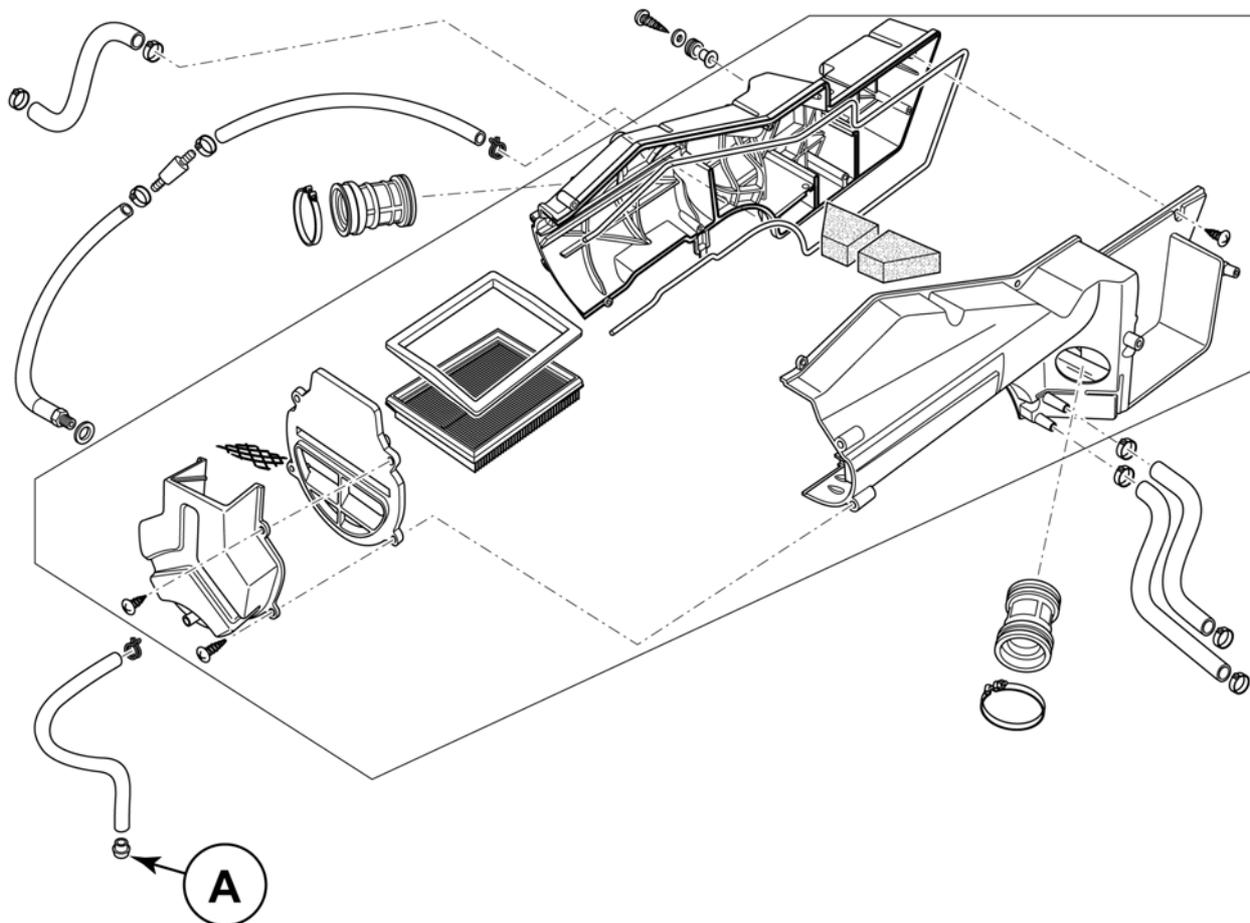
l'olio che entra in cassa filtro, decanta nella parte inferiore della cassa e fuoriesce dalle giunture o dal tappo (A) posto all'estremità del tubo di drenaggio.

Il problema si è manifestato solo su veicoli demo o di primissima produzione.

la tenuta della scatola filtro viene controllata, prima del montaggio sul veicolo, sottoponendola ad una prova di pressione con aria.

Il tappo (A) è stato sostituito con un tappo a tenuta stagna.

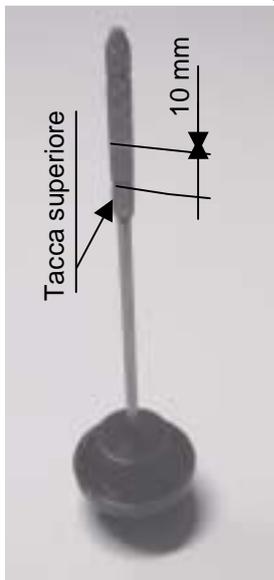
La segnalazione interessa tutti i veicoli prodotti***Difetto riscontrato su veicolo:*** eccessiva quantità di olio estratta dal circuito di recupero olio.***Causa principale:*** eccessiva quantità di olio motore.***Soluzione tecnica:*** verifica e ripristino corretta quantità di olio motore (1,8 kg).

Una eccessiva quantità di olio motore può causare un aumento della quantità di olio estratto dal circuito di recupero dei gas dal basamento. In casi eccezionali si nota una anomala presenza di olio nel tubo di recupero trasparente che, dalla cassa filtro, si estende sino alla giunzione posteriore della semiculla destra.

Per evitare questo inconveniente, si raccomanda di controllare il corretto livello dell'olio motore.

L'operazione di controllo può essere agevolmente effettuata utilizzando l'asta di controllo del tappo di rifornimento olio. La quantità di olio è corretta se l'asta è bagnata sino a circa 10-11 millimetri sotto la tacca di riferimento del livello massimo. La parte tratteggiata in foto indica la parte dell'asta che deve essere bagnata di olio. Il controllo deve essere effettuato a motore caldo, dopo circa 20 minuti di funzionamento.

Per agevolare il controllo in occasione delle periodiche sostituzioni dell'olio motore, può essere utile effettuare una tacca di riferimento alla quota indicata.

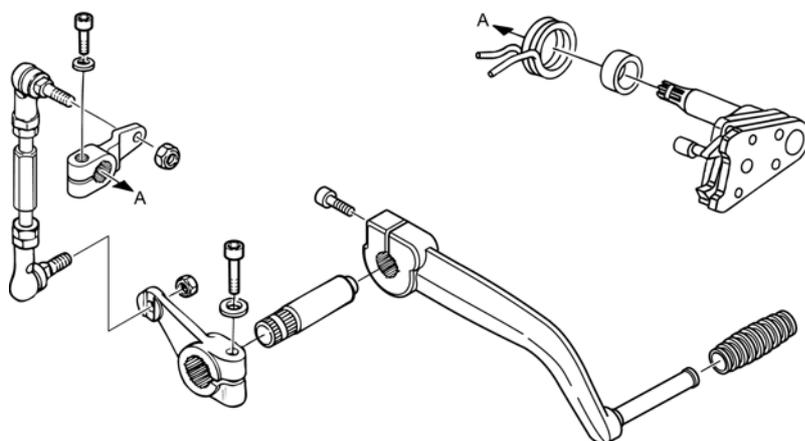
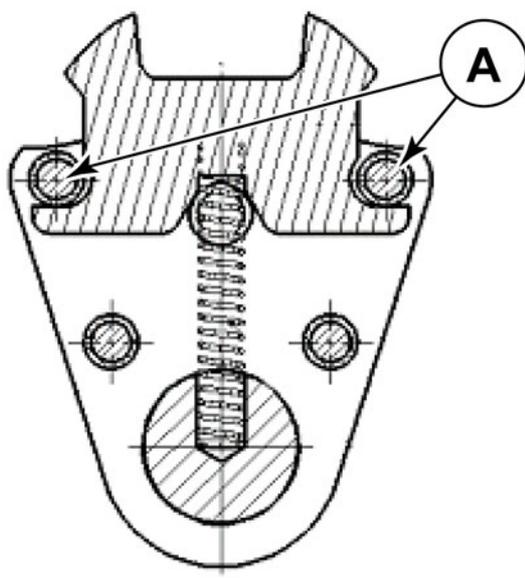
la slitta all'interno del preselettore si può bloccare a contatto con i due perni (A).

è stato **aumentato il diametro dei perni** (da 7.0 mm a 7.2 mm), ed è stata ristretta la tolleranza di concentricità.

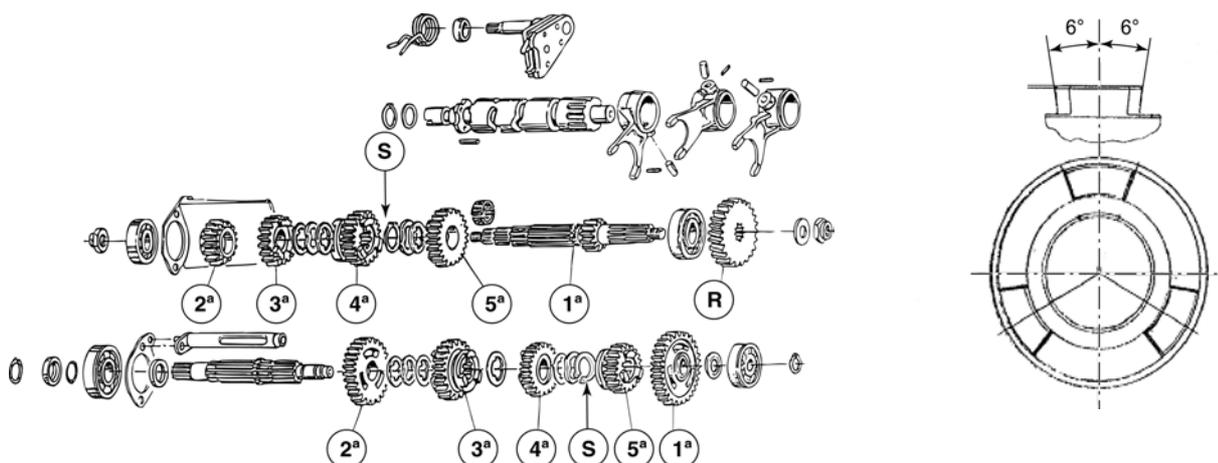
le marce 3^a e 4^a escono.

1. I seeger (**S**) non tengono le rondelle di rasamento.
2. Verificando gli innesti sugli ingranaggi 3^a e 4^a velocità, non si riscontra l'angolo corretto di 6° per un errore di lavorazione oppure perchè scambiato con quello del cambio Brevia 750.

N.B. : L'ingranaggio del cambio Nevada 750 è marcato con il numero 6

1. è stato montato il seeger del cambio Brevia (**diametro interno minorato di 0,5 mm cod. 90271124**).
2. Sostituzione degli ingranaggi che risultano non a disegno.

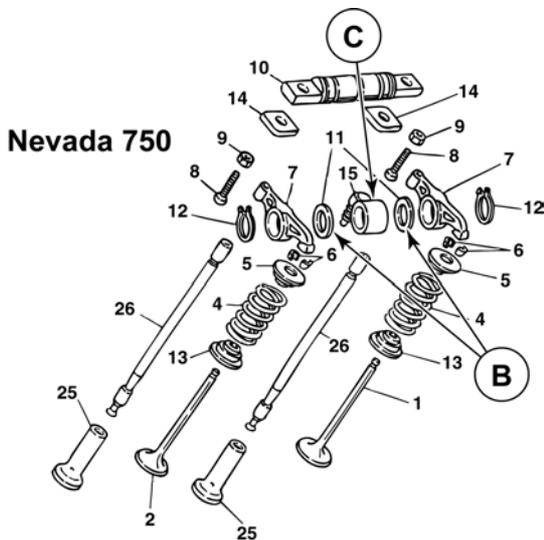
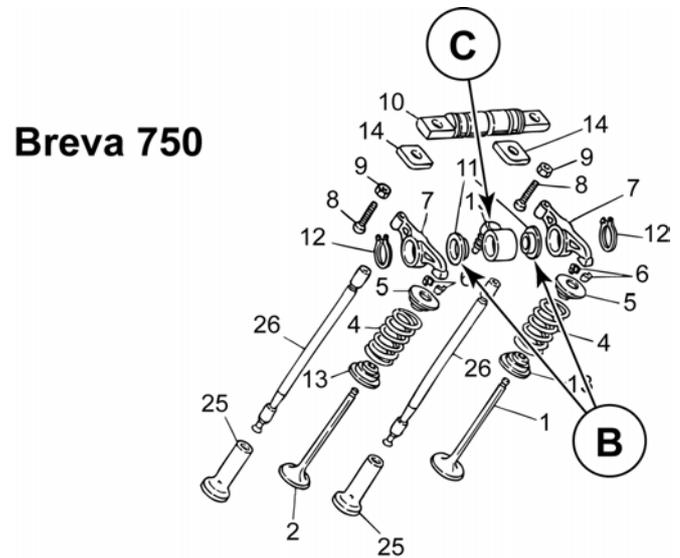
presenza di eccessive quantità di olio in cassa filtro

La presenza di olio nella cassa decantatrice e, seguendo il circuito vapori olio, nella cassa filtro ha principalmente due cause:

- livello di olio troppo alto
- elevata pressione dei gas all'interno dei carter motore

- Controllare che i due tubi (A) che portano i vapori olio dai coperchi teste al decantatore non siano strozzati a causa della loro scarsa rigidità; in tal caso sostituirli con tubi telati più rigidi.

- Sostituire il manicotto (C) e i rasamenti (B) con i corrispondenti del modello Brevia 750 (per veicoli prodotti prima dell'anno 2003).

- Se il problema persiste occorre provvedere alla sostituzione delle fasce elastiche.
- Se dovesse rendersi necessaria la sostituzione dei pistoni, si consiglia di sostituirli con quelli del modello Brevia.

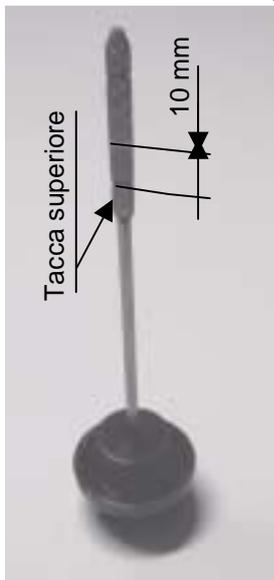
La segnalazione interessa tutti i veicoli prodotti***Difetto riscontrato su veicolo:*** eccessiva quantità di olio estratta dal circuito di recupero olio.***Causa principale:*** eccessiva quantità di olio motore.***Soluzione tecnica:*** verifica e ripristino corretta quantità di olio motore (1,8 kg).

Una eccessiva quantità di olio motore può causare un aumento della quantità di olio estratto dal circuito di recupero dei gas dal basamento. In casi eccezionali si nota una anomala presenza di olio nel tubo di recupero trasparente che, dalla cassa filtro, si estende sino alla giunzione posteriore della semiculla destra.

Per evitare questo inconveniente, si raccomanda di controllare il corretto livello dell'olio motore.

L'operazione di controllo può essere agevolmente effettuata utilizzando l'asta di controllo del tappo di rifornimento olio. La quantità di olio è corretta se l'asta è bagnata sino a circa 10-11 millimetri sotto la tacca di riferimento del livello massimo. La parte tratteggiata in foto indica la parte dell'asta che deve essere bagnata di olio. Il controllo deve essere effettuato a motore caldo, dopo circa 20 minuti di funzionamento.

Per agevolare il controllo in occasione delle periodiche sostituzioni dell'olio motore, può essere utile effettuare una tacca di riferimento alla quota indicata.

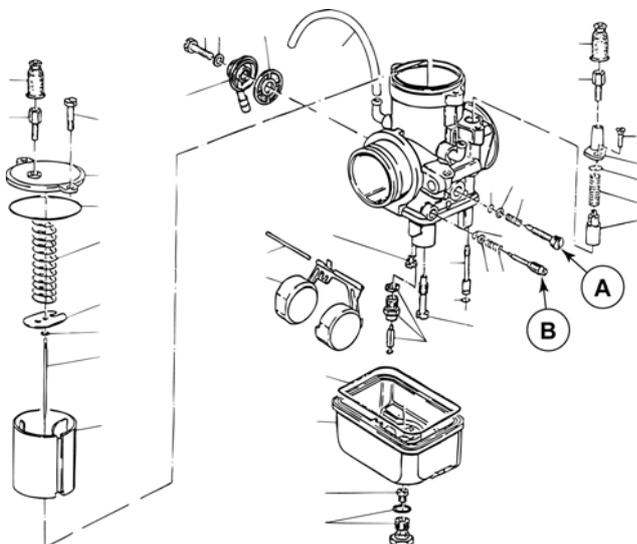
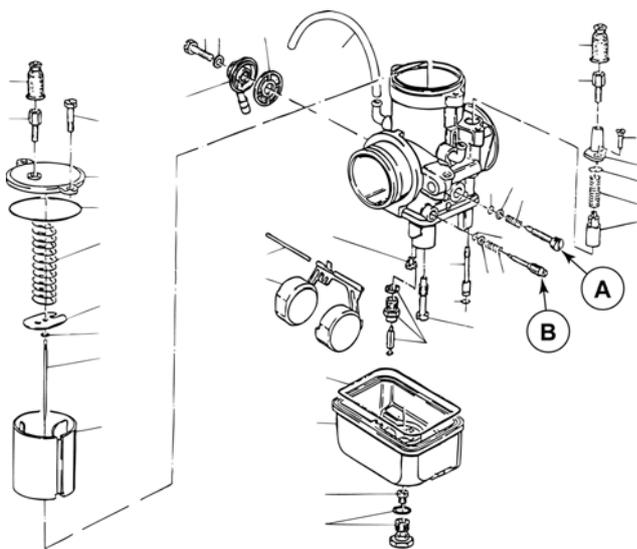
il problema si può presentare con effetti diversi durante la guida.

- Scoppiettii in rilascio
- Minimo irregolare dopo un'accelerazione
- Sbuffi in cassa filtro

Procedere alla regolazione della carburazione utilizzando le viti regolazione miscela (**B**).

Il giusto compromesso si avverte se dopo un'accelerata il motore ritorna regolarmente al minimo prefissato. Se dopo una attenta regolazione non si riesce ad ottenere un regime di minimo regolare, occorre verificare la tenuta delle valvole della testata.

Se il test dà esito negativo occorre rifare la sede valvola.

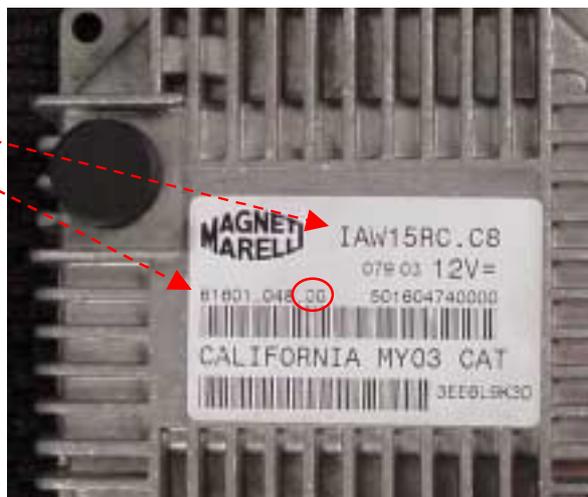
Difetto riscontrato su veicolo: irregolarità di erogazione motore

Possibile causa: errata calibrazione centralina elettronica

Soluzione tecnica: sostituzione centralina

Nel caso in cui la centralina montata sul veicolo risultasse non corretta, è indispensabile sostituirla.
