SILENZIATORI DI SCARICO

COMUNICAZIONE TECNICA NR. 02-2003

COMUNICAZIONE TECNICA Nr. 10 - 2003

SCHEDA DI DIAGNOSI PER RUBINETTO BENZINA ELETTROATTUATO NEVADA 750

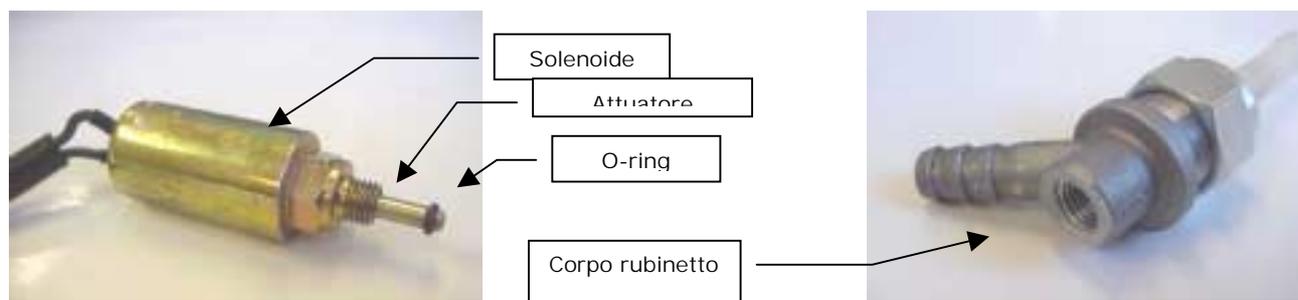
Il rubinetto benzina elettroattuatoro è costituito essenzialmente da:

- corpo del rubinetto
- attuatore elettrico (a sua volta composto da un solenoide ed un attuatore meccanico che porta un piccolo o-ring all'estremità)

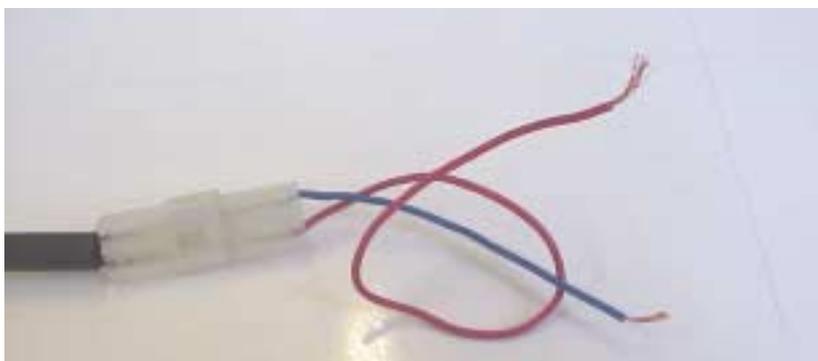
Collegare un tester tra i due conduttori e posizionare il tester in modalità Ω (misura di resistenza).

La resistenza deve essere $33 \pm 2 \Omega$

Soffiando nella mandata si deve sentire che il rubinetto non lascia passare l'aria.
Utilizzando una sorgente di alimentazione esterna continua a 12V (alimentatore in corrente continua oppure batteria) alimentare il rubinetto. La polarità non è importante.
Si deve sentire il "click" dell'attuatore.
Soffiando nella mandata del rubinetto si deve sentire che il rubinetto è aperto.

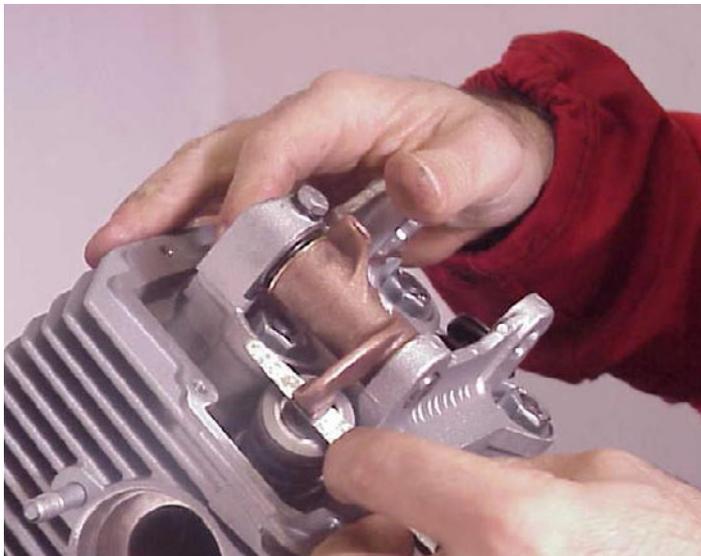
MISURARE IL GIOCO LIBERO TRA BILANCERE E VALVOLA, AVENDO CURA DI PREMERE IL BILANCERE IN DIREZIONE ASTA DISTRIBUZIONE (EFFETTUARE L'OPERAZIONE SU ENTRAMBE LE VALVOLE)

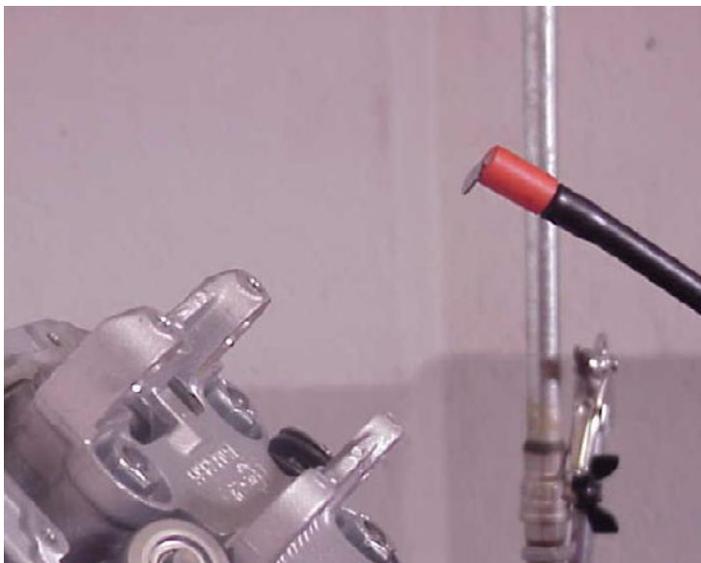
SE $> 1,1$ mm I GIOCHI SONO CORRETTI, LASCIARE IN POSIZIONE LA PASTIGLIA CALIBRATA

SE $< 1,1$ mm TOGLIERE LA PASTIGLIA CALIBRATA (UTILIZZARE UNA CALAMITA, VEDI FOTO)

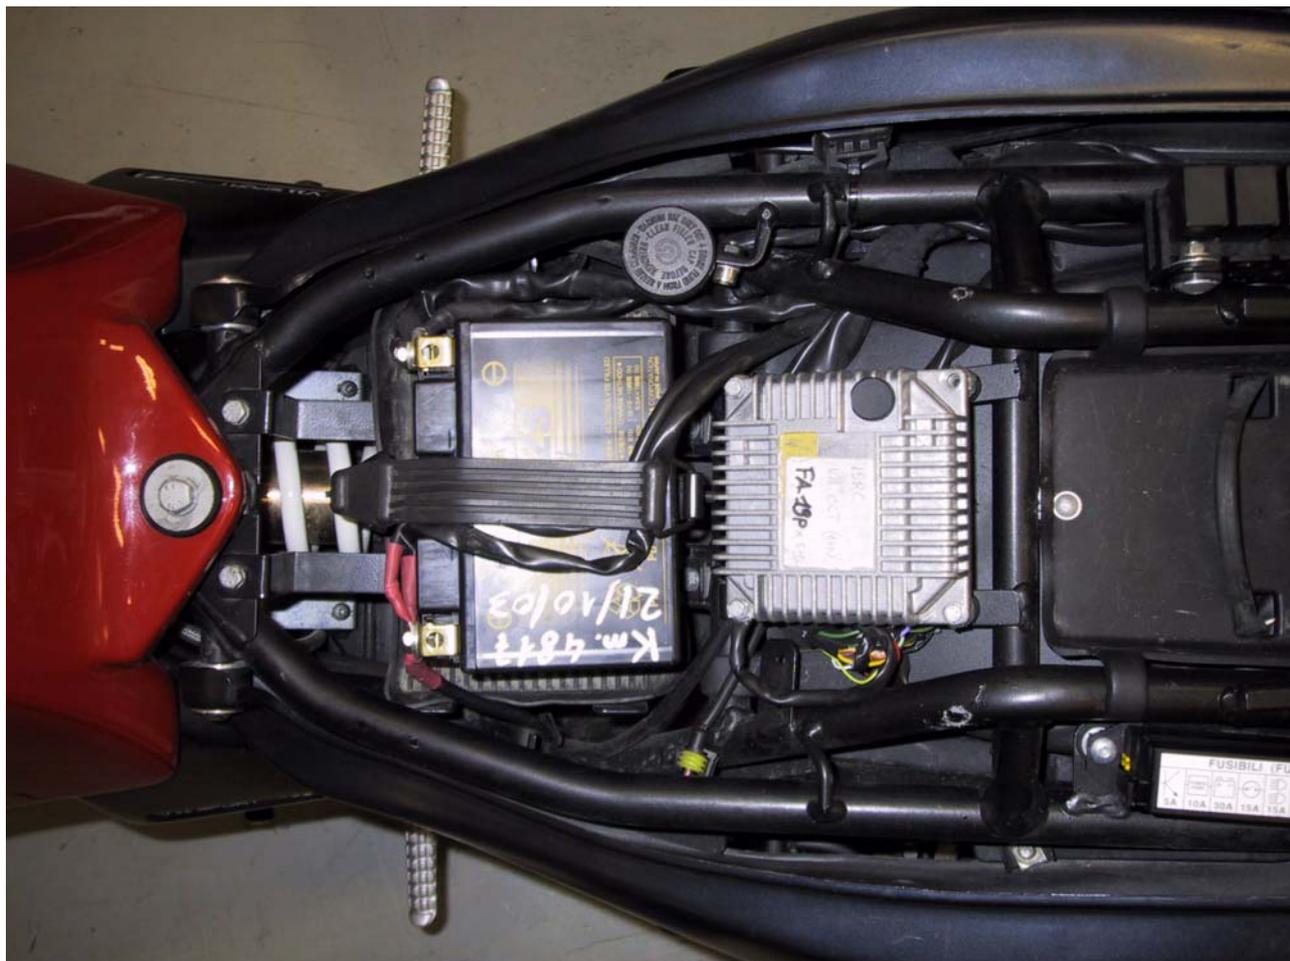
verrà montata la **YUASA YTZ12S** (arriva da Yuasa già con l'acido).

In produzione viene montato un nuovo cablaggio mentre su moto con attuale cablaggio è possibile montare la batteria ma effettuando un nuovo percorso dei cavi.
